Pratico-pratique

La véranda victorienne par François Varin

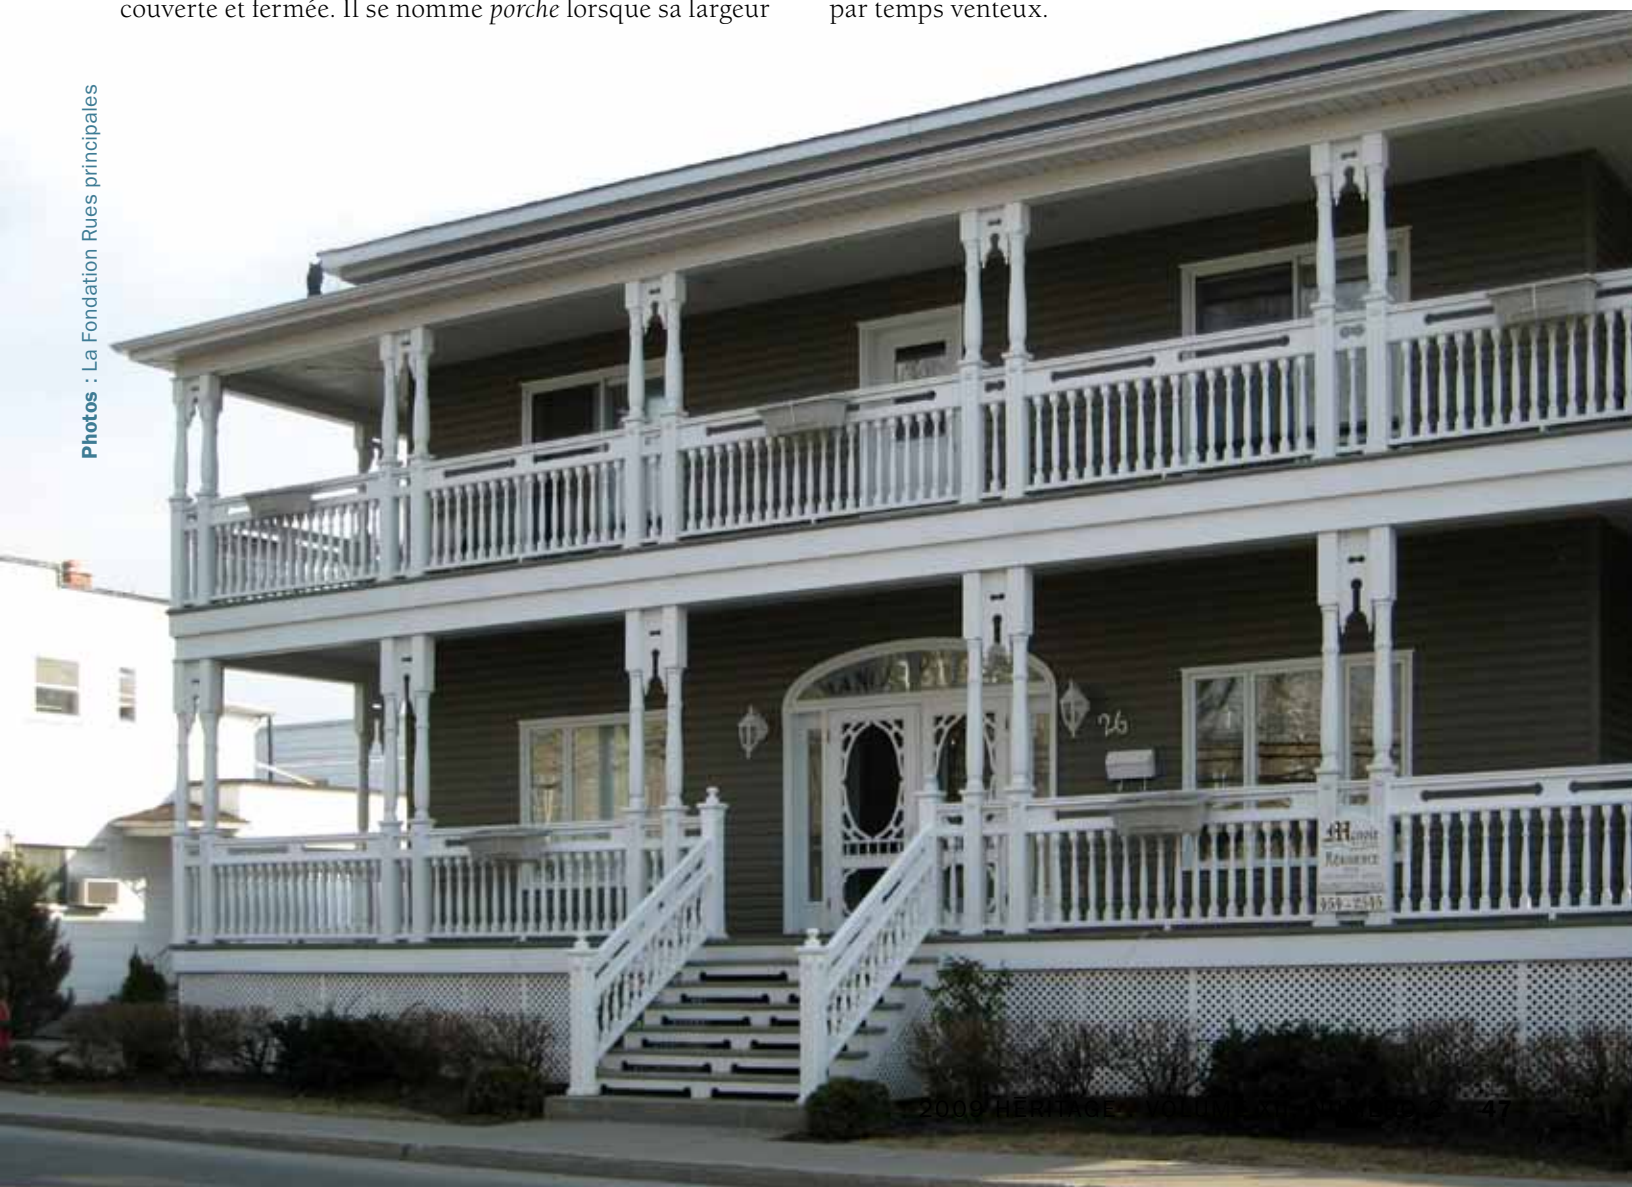
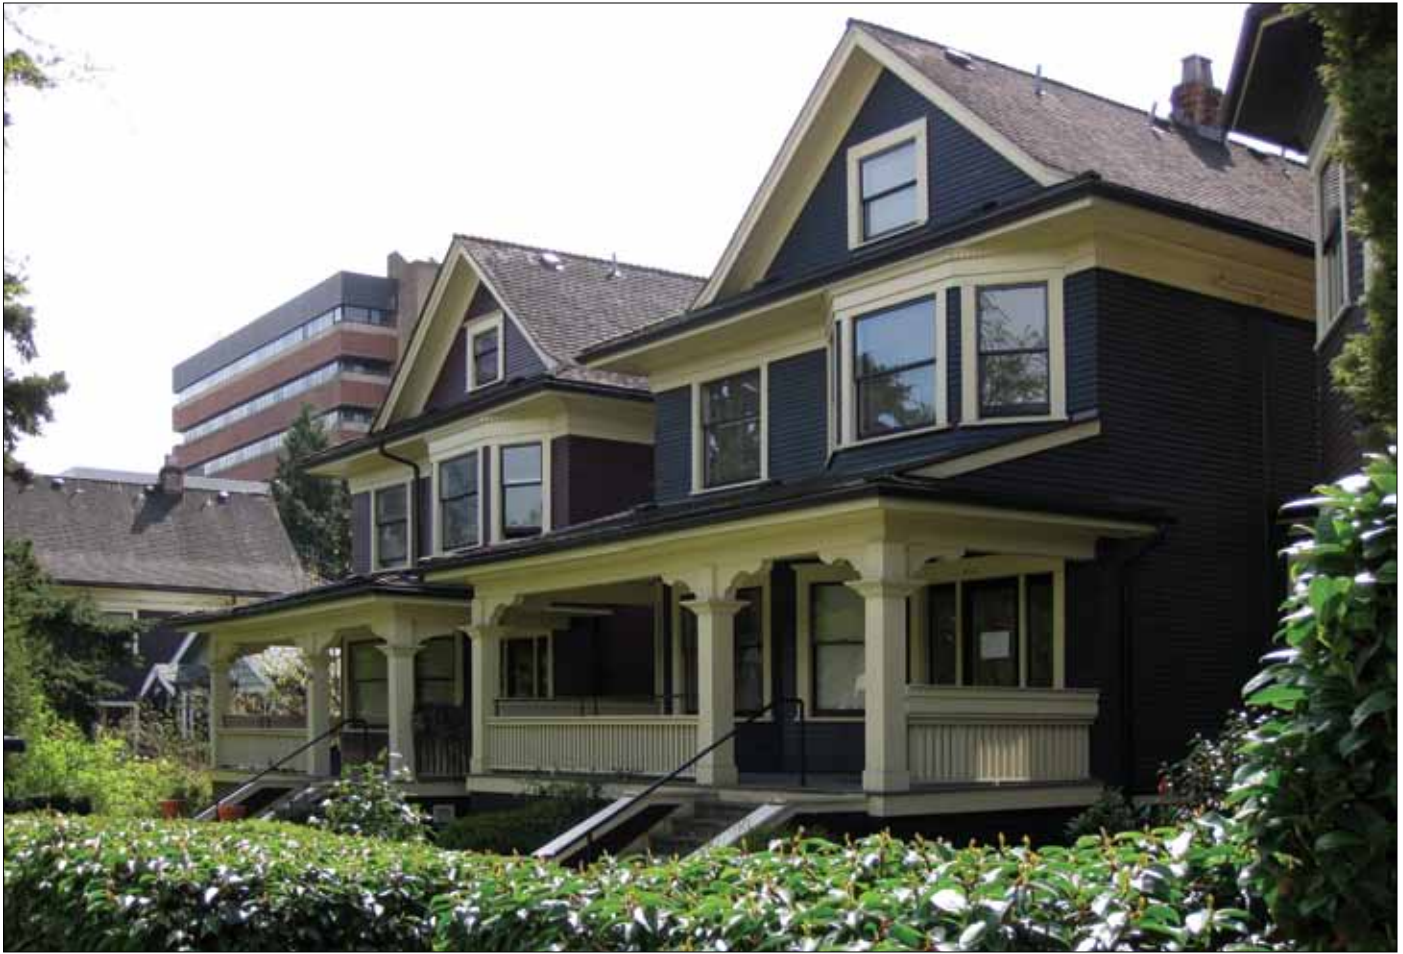
La galerie avant est l'élément clé définissant le caractère de ces maisons de la fin de l'ère victorienne.

The front porches are the most important character-defining elements of these late Victorian houses.

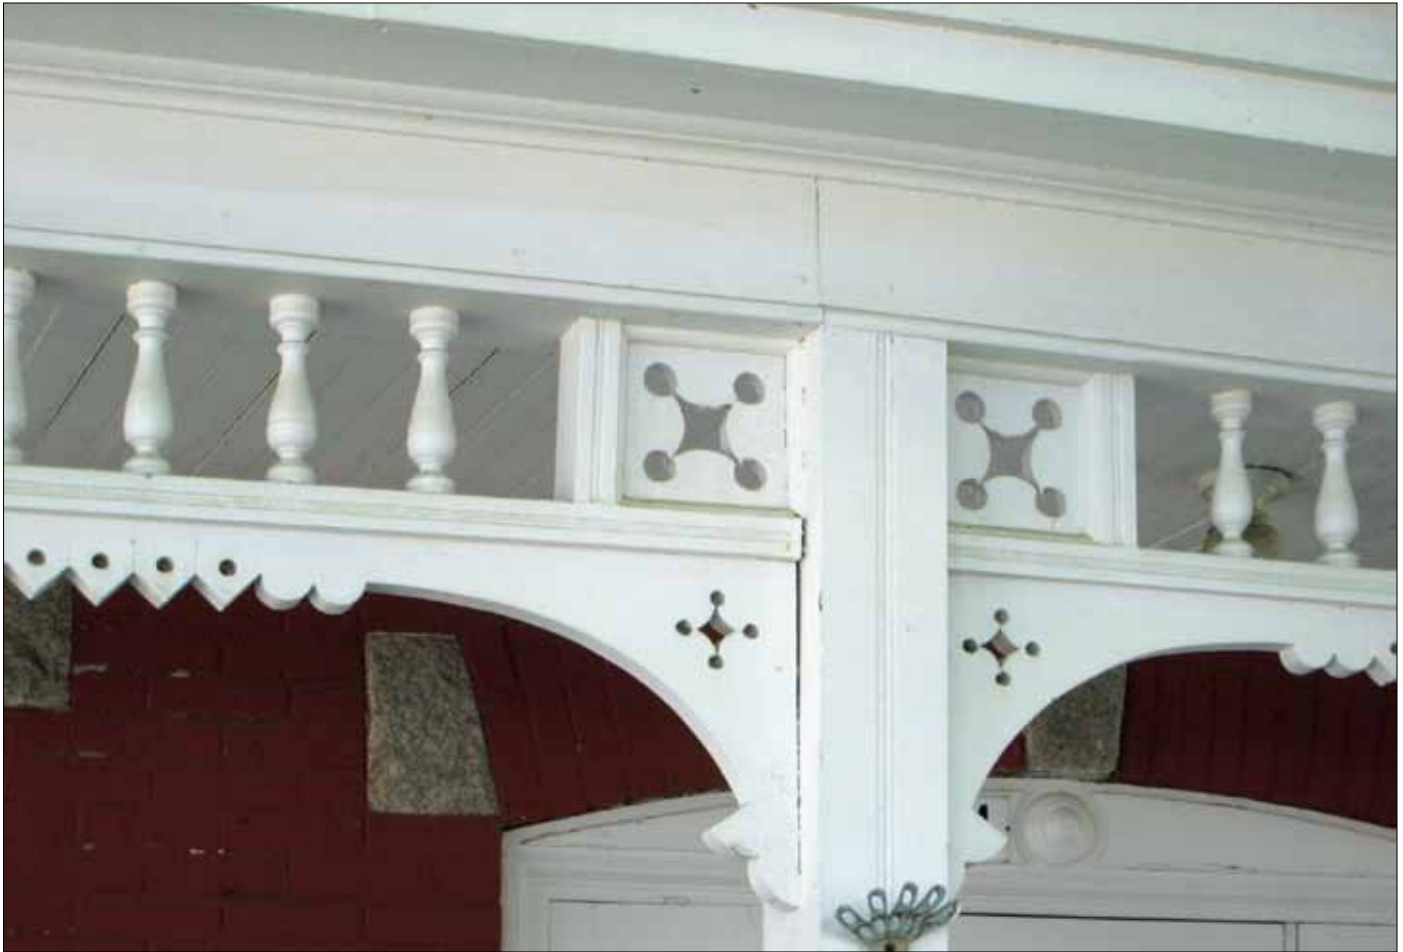
Ci-dessus et à gauche : Ces exemples d'éléments décoratifs en bois révèlent les motifs élaborés qui servaient à embellir la véranda à l'ère victorienne.

Le décor de bois, soit les barreaux, les aisseliers, la frise

décorative et le lambrequin, demeure habituellement en bon état. Étant installés dans un plan vertical, ils sont peu abîmés par l'eau. Au cas où des éléments seraient à réparer ou à remplacer, un menuisier habile peut aisément reproduire les pièces à changer.

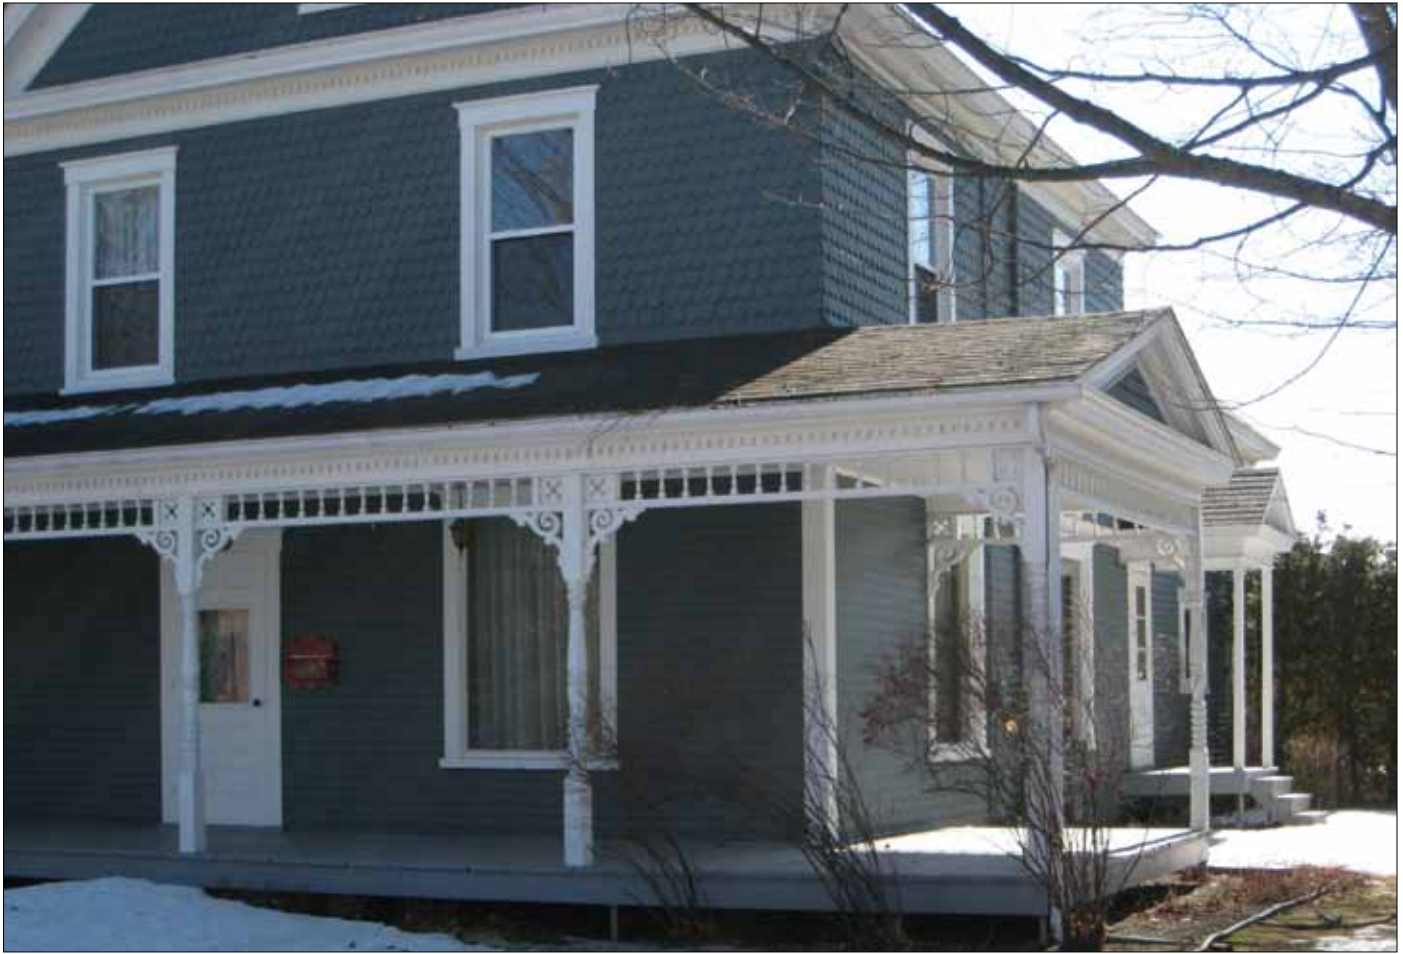
Les grandes vérandas ouvertes sans garde-corps se voient plus souvent dans les milieux ruraux.

Large open verandas without railings are more commonly seen in rural areas.
